日本野鳥の会愛媛県支部 発表
2007年8月29日

二見くるりん風の丘パークにおける 2例目の野鳥衝突死の発見について

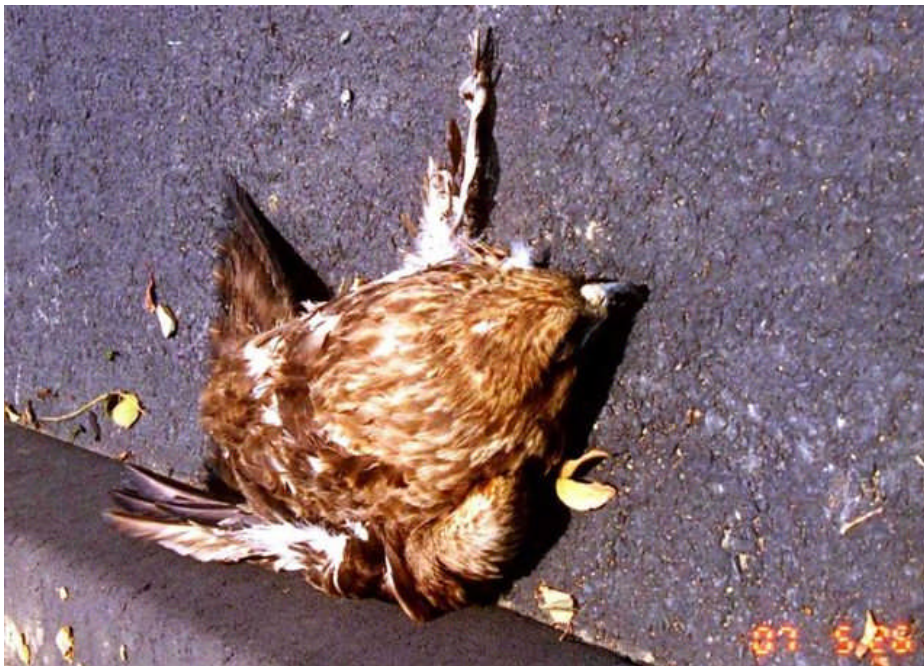
これは、2007年8月14日、日本野鳥の会愛媛県支部に届けられた写真をもとに分析した結果、判明したもの。写真は5月26日の12時ごろ、二見くるりん風の丘パークを訪れていた八幡浜市在住の男性により撮影された。見学に訪れた際に、同所の2基ある風車のうち、東側の1号基の下の南東側の道路上に落ちている鳥の死体を発見し、鳥がかわいそうで対策に役立ててもらおうと思い撮影した。

この写真を同支部の松田らが確認したところ、この死体はトビであり、風車に衝突して左の翼を切断され、死に至った可能性が極めて高いことがわかった。

図1 5月26日に発見されたトビの死体

風力発電事業者は、定期的かつ計画的に風車の下の地面上の野鳥の死体を探索し、あるいは回転翼（ブレード）部分を記録できる監視カメラを設置するなどして、鳥類の衝突について定期的な調査を行い、その結果を公表し、衝突が多い時期や時間帯については、稼動を一時停止して事故を防ぐことを至急検討し、実行に移すべきである。また並行して、衝突を未然に防ぐための基礎的な調査を進め、有効性が認められた対策は実施すべきである。

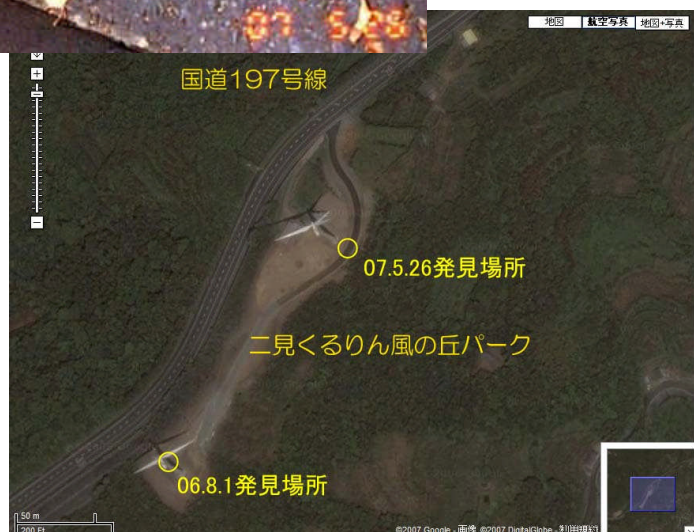
図2 二見くるりん風の丘パーク内の位置関係
